Kvikleiresone Heilevang

Utredning av områdeskredfare i samband med fv. 609 Hestvika - Heilevang.

Oppdragsgjevar:	Vestland fylkeskommune
Tittel på rapport:	Kvikleiresone Heilevang
Oppdragsnamn:	Geoteknisk prosjekt
Oppdragsnummer:	621976-13
Utarbeidd av:	Jan Helge Aalbu
Oppdragsleiar:	Jan Helge Aalbu
Tilgjenge:	Åpen

I samband med fv. 609 Hestvika - Heilevang er det funnet kvikkleire. Ny veglinje berører kvikkleiresone. For å få tilfredsillande sikkerheit mot områdeskred er det naudsynt å erstatte 2 meter av oppfylling for lokalveg med glassopor.

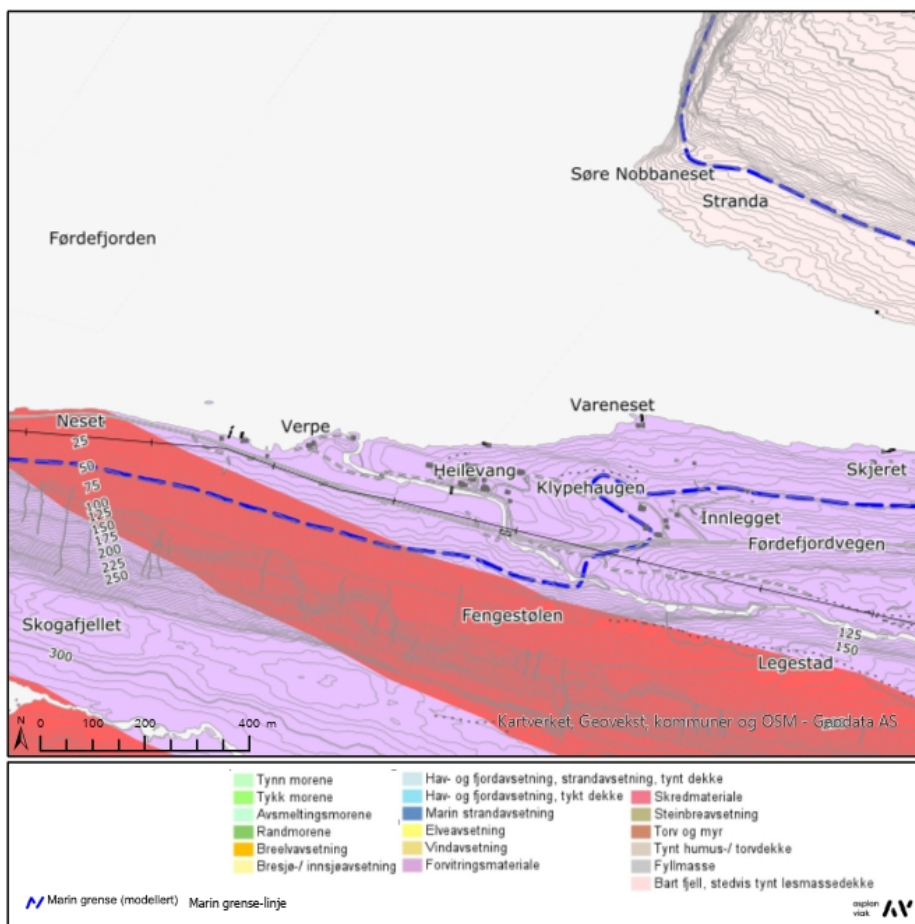
Figur 1: Kvartærgeologisk kart med marin grense.

Området er i stor grad lausmassedekt. Kvartærgeologisk kart syner forvittringsmateriale, men det utreda området består faktisk av elveavsetning og skredavsetning.

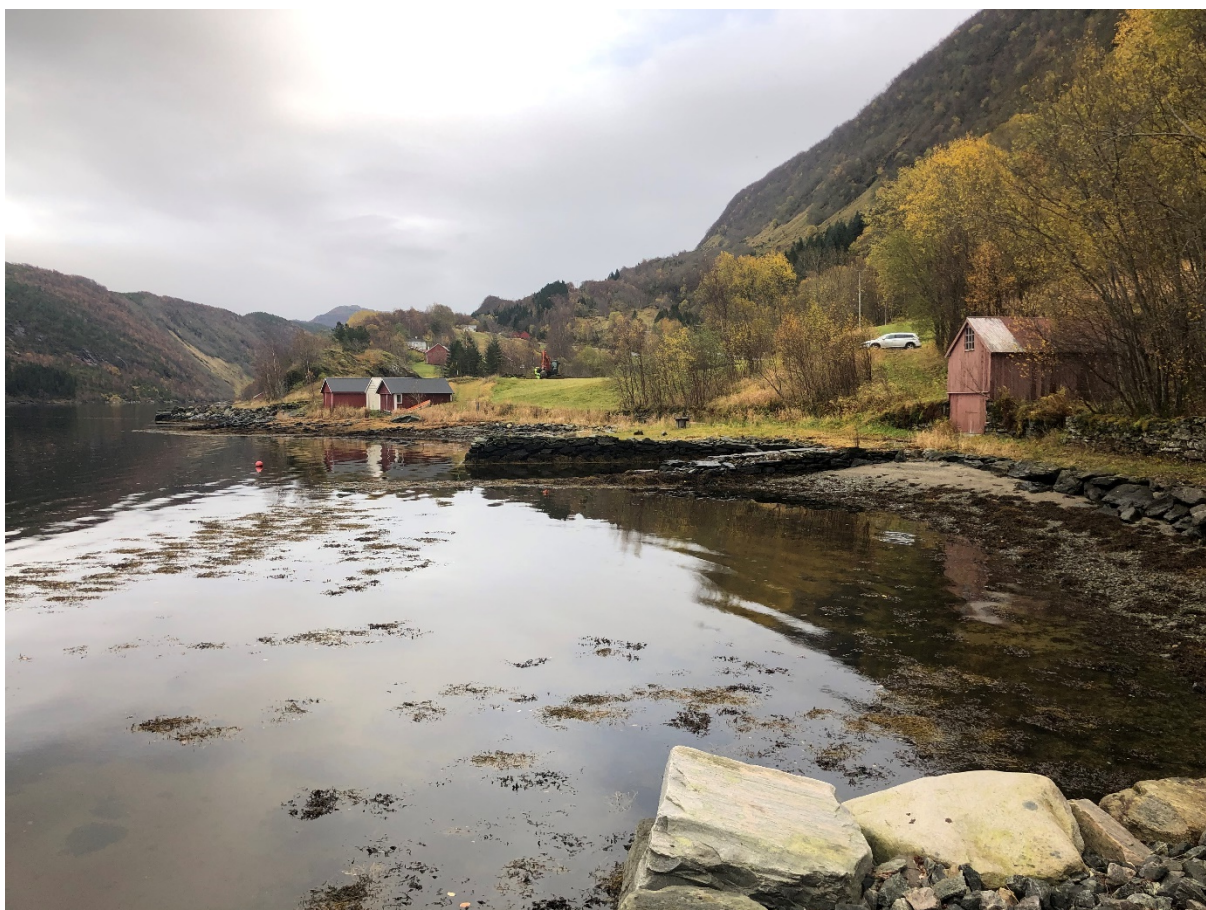
Figur 2: Bilde av stransone i området. Det er gammel ferdselsveg i strandsona som ikkje har tegn til erosjonskader. Antatt lite erosjon i strandsona. Bilde tatt mot aust.

Mot sjøen er det på mesteparten av strekninga etablert gammel tilkomstveg. Denne er plastra utan synlege teikn til erosjon.

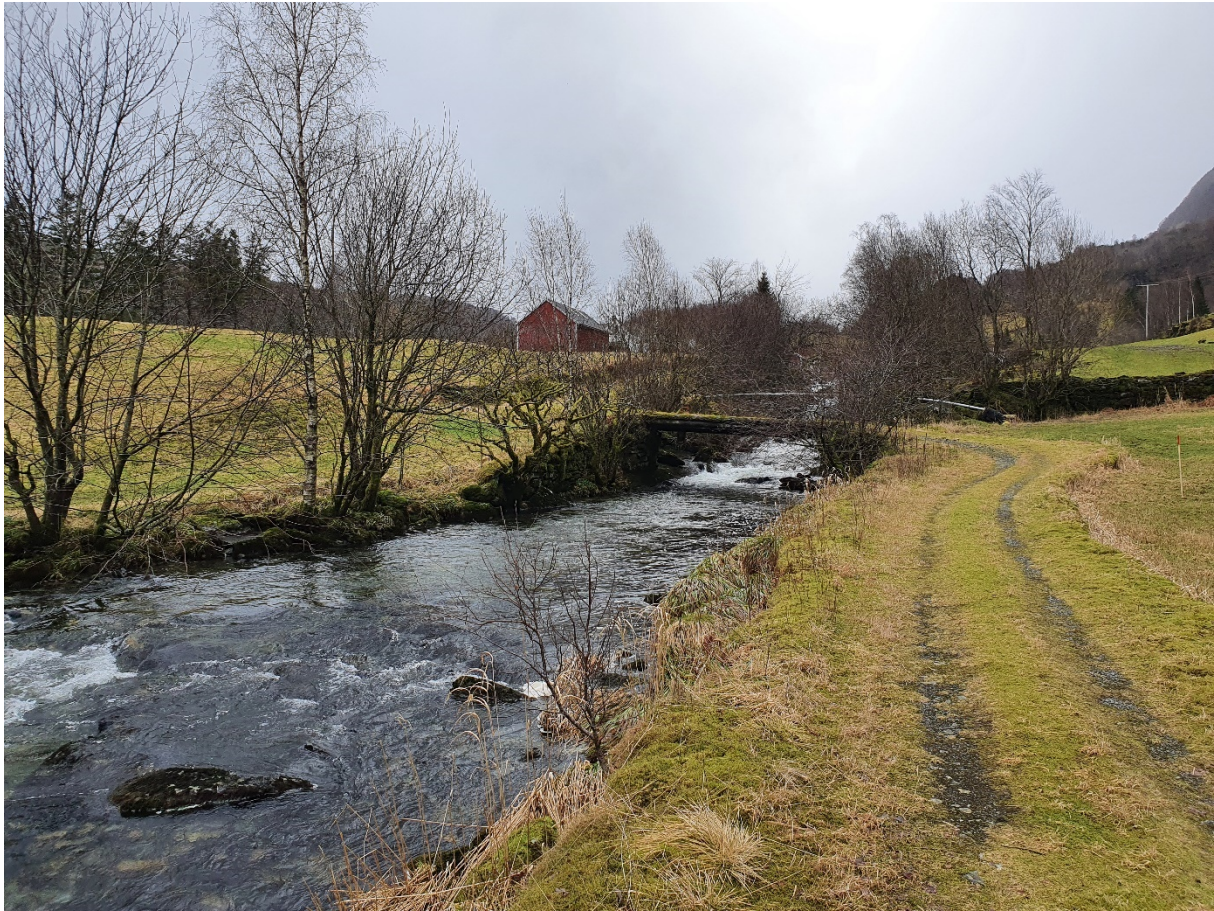
Figur 3: Slak elv med steinsatte skråninger. Ingen tegn til erosjon. Fjell i dagen under brukar. Bilde tatt mot aust.

Området er befart i fleire omganger. Det er ikkje funne tegn til tidligare skredaktivitet eller pågåande erosjon i området. Elva består av grov stein og har lav gradient og truleg lågt erosjonspotensiale der elva har potensial å erodere inn i kvikkleiresona. Terrenget i umiddelbar nærleik til elva har også lav helling slik at mindre erosjon neppe vil påvirke negativt i særleg grad.

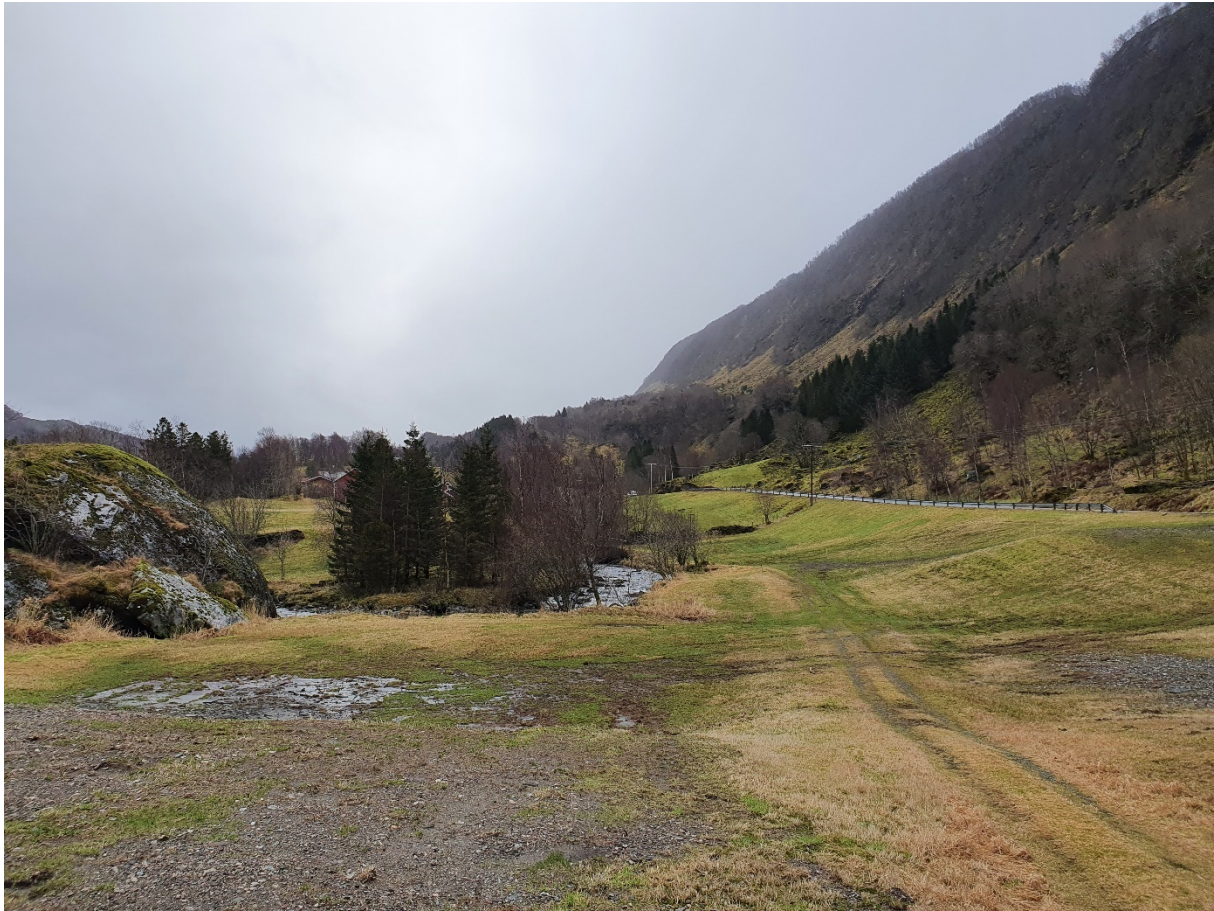
Figur 4: Fjell i dagen som avgrensar sone mot sjø mot nord. Skråning med utilstrekkelig stabilitet er mot vegen til høgre i bilde.

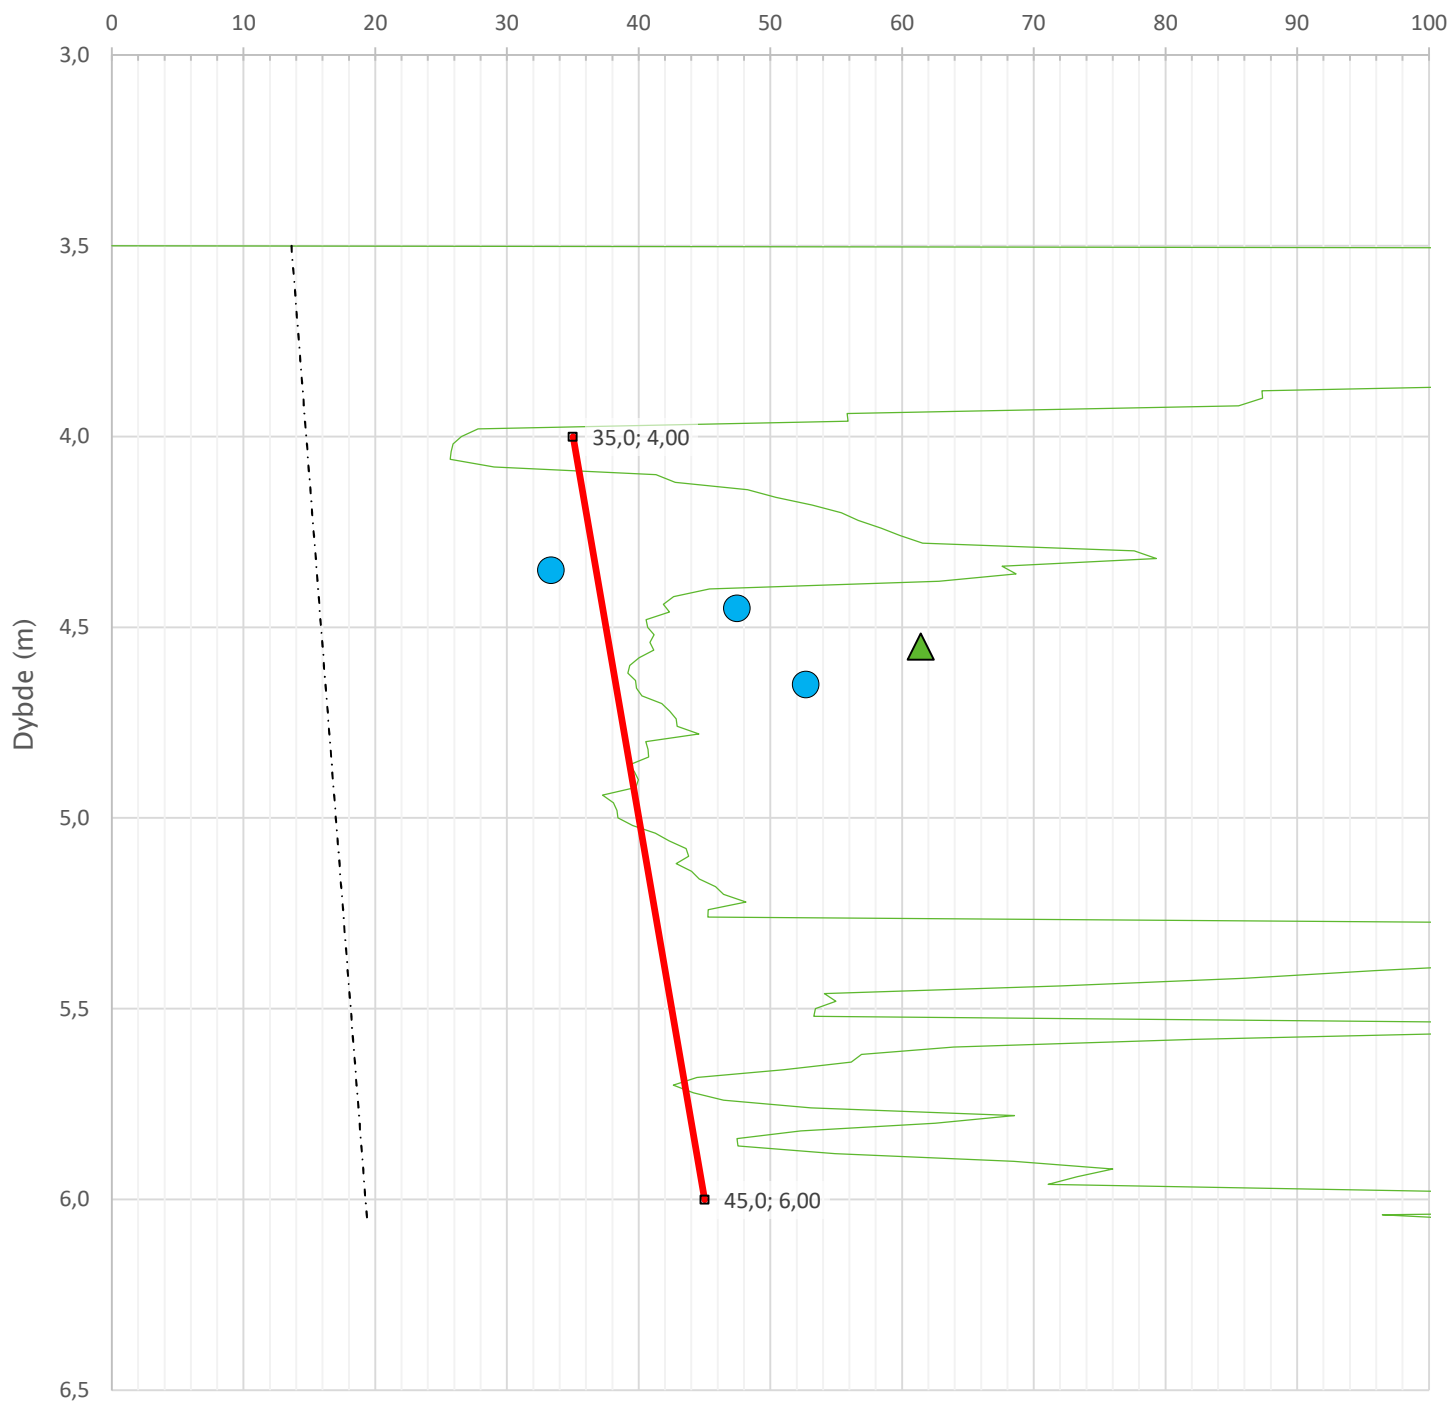
Prosjekt			Prosjektnummer: 621976-13		Borhull	
Fv 609 Hestvika – Heilevang					112	
Innhold					Sondennummer	
Tolkning av udrenert aktiv skjærfasthet					4379

Anisotropiforhold i figur:

Enaks BH 112: $c_{uuc}/c_{ucptu} = 0,630$

Konus BH 112: $c_{ufc}/c_{ucptu} = 0,630$

Udrenert aktiv skjærfasthet, c_{ucptu} (kPa)

Det er stor variasjon i grunnforhold i området. Det varierer frå fjell i dagen i elva mot nord-aust til 19.25 meter på det djupaste. I boring 112 mot sjøen, og 114 mot elva er det registrert kvikkleire, medan totalsonderingane syner at leirlaget truleg er samanhengande mellom borehol 112 og 114 men tynnar ut oppover mot dagens veg og går i null om lag ved dagens veg. I borehol 114B er det tydelig stor fastheitsvariasjon innand i leirpakken som tyder på sandlag. Dette vises også i prøvene i borehol 114 der prøven med kvikkleire er sandig leirig silt. I borehol 112 viser prøven med sprøbrot meir rein leire.
