VESTLAND FYLKESKOMMUNE

# REGULERINGSPLAN FV. 609 HEILEVANG SKREDVURDERING FOR OBJEKT OMFATTA AV TEK17

Dato: 06.05.2022  
Versjon: 2

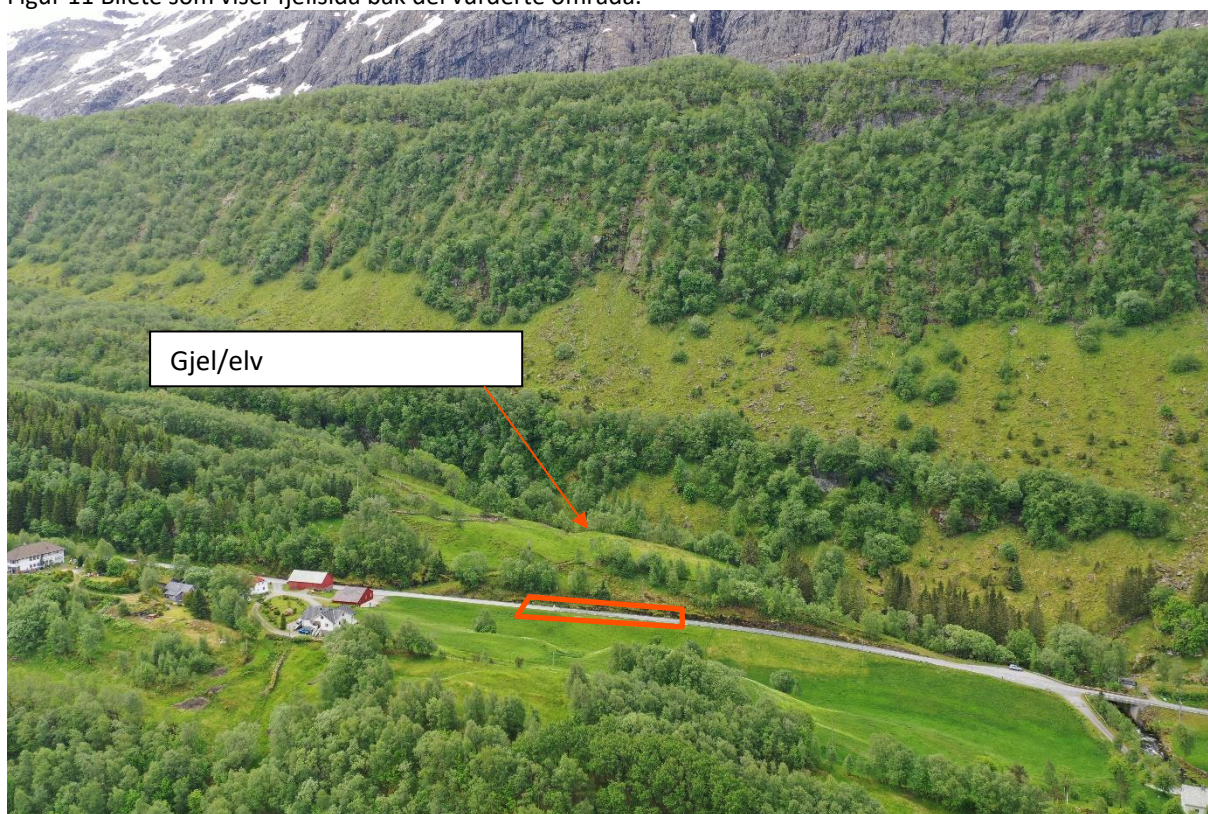
Figur 12 Dronefoto som viser fjellsida over der det er planlagt område for kollektivhaldeplass (oransje rektangel).

NIBIOs [g] kart over skogressursar, viser dominerande tretypar i området (Figur 16 og Figur 17). Kartet viser granskog over eit større område vest i Hestvika, men det stemmer ikkje overens med dronefoto (Figur 9). Det er lauvskog som dominerar også der. Også for Heilevang er granskogen feilplassert, men lauvskogen stemmer (Figur 12 og Figur 13).

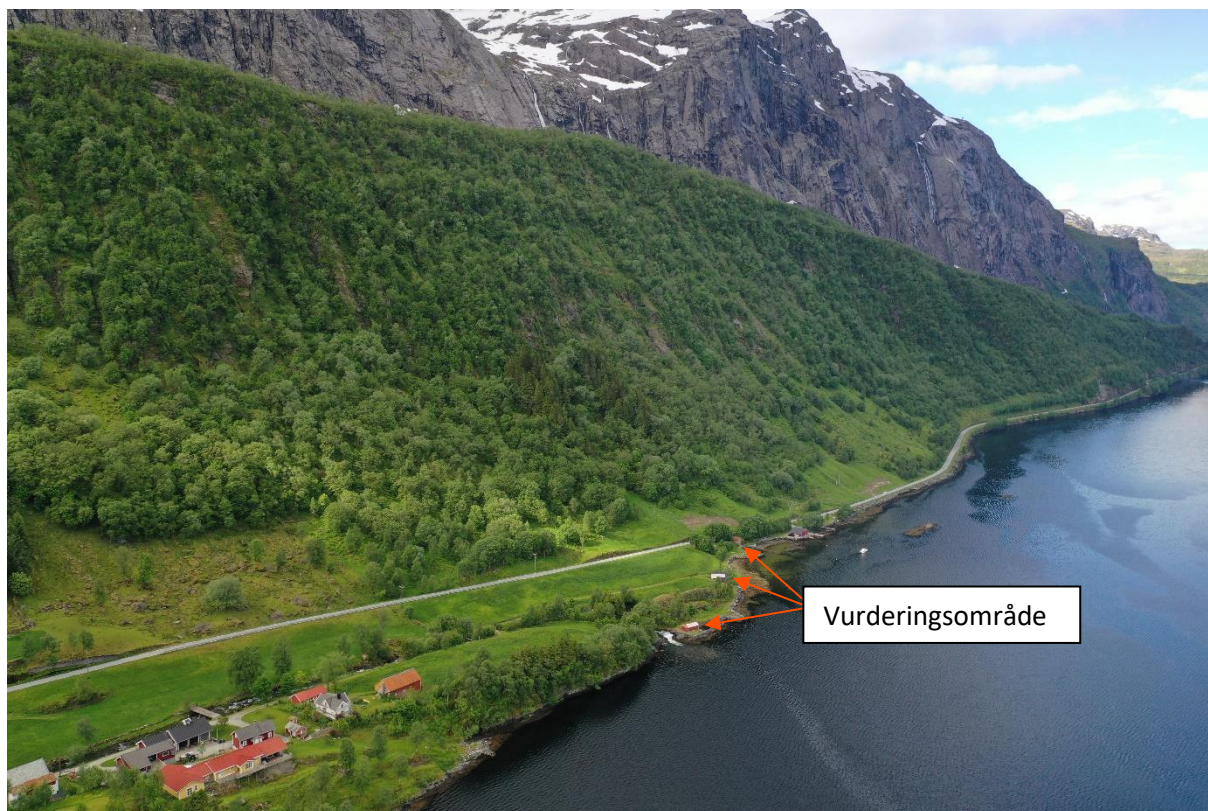
Figur 13 Dronefoto som viser fjellsida over nausta (markert med piler).

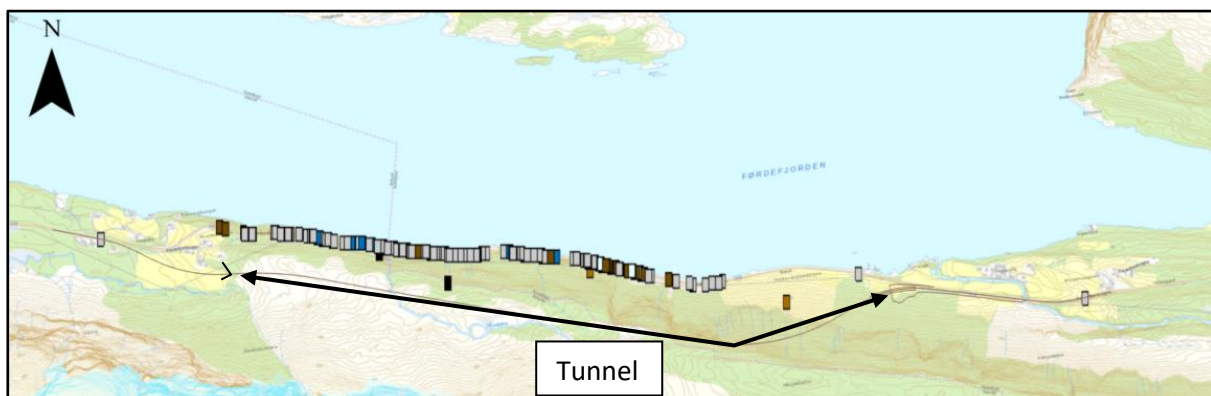
Figur 23 Kart som viser skredhendingar (farga boksar) og veglinje 14 000. Tunnellengda er markert med pil.

Det er tydeleg at den mest skredutsette strekninga blir lagt i tunnel (Figur 23).

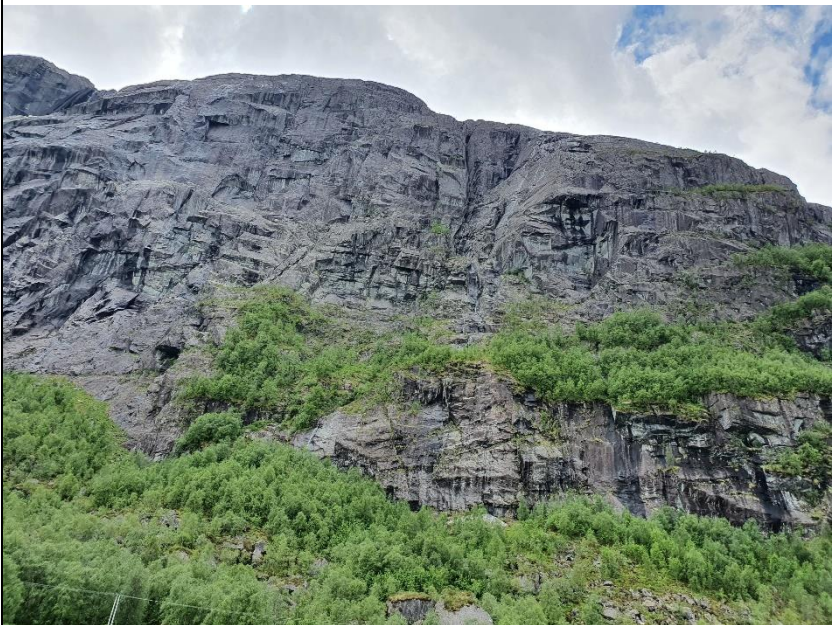
| Skildring | Foto |
|---|---|
| Øvre delar av fjellsidene har stor avstand mellom sprekkesetta, medan den nedre delen er meir oppsprukke. | |

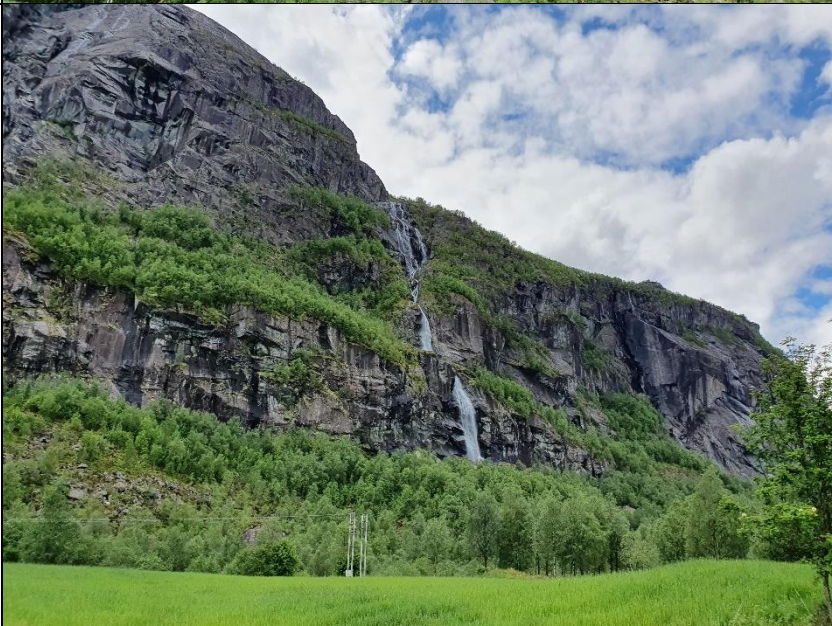
| Skildring | Foto |
|---|---|
| Øvre delar av fjellsidene har stor avstand mellom sprekkesetta, medan det er meir oppsprukke dei nedre delane. Sannsynet for utfall i nedre del er større enn dei øvre. Dreneringa frå fjellsida over dei vertikale fjellsidene kjem ned som bratte fossar. | |

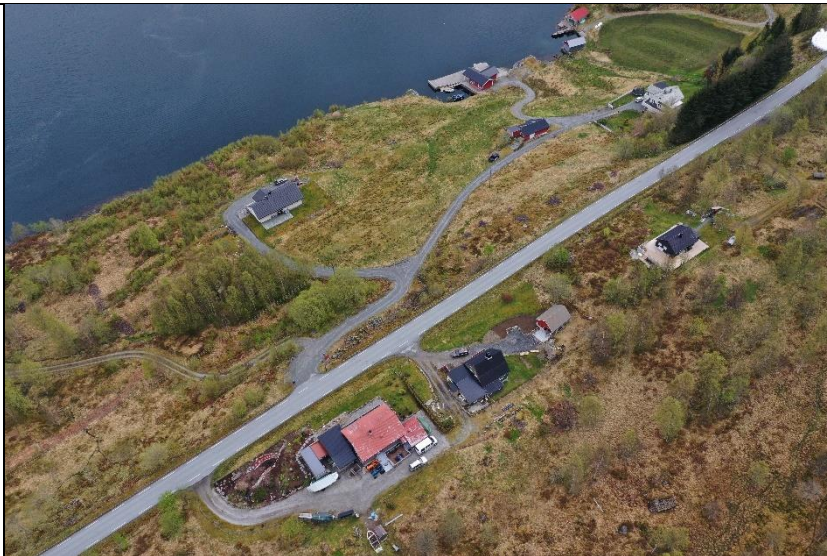
Ein ser tydeleg urgrensa på dronefoto. Det er enkeltblokker med lenger utløp. Det er ikkje observert mange blokker med lenger utløp enn bustadhusa, og det er difor vurdert til å vere sær seldne hendingar.

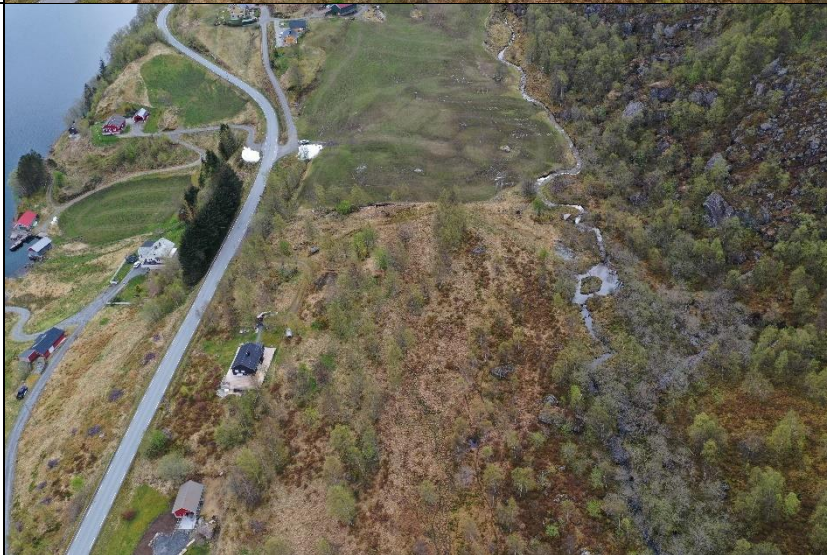
Det er god avstand mellom skredavsetningar og tunbebyggelse. Mellom fjellsida og tunbebyggelsen er det dyrka mark og høgdeskilnad.

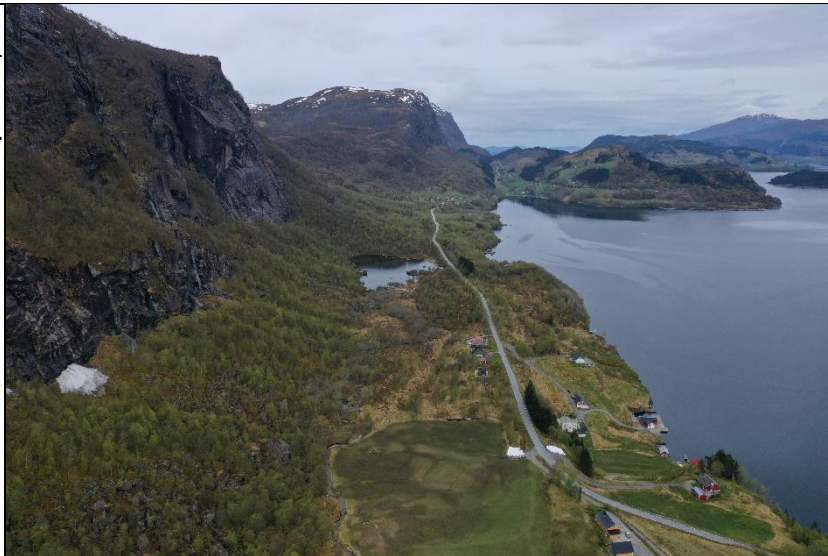
Skrenten mellom tunbebyggelsen og BFR3 har ikkje potensial til utfall mot bygningar, då skråninga over garasjen (pil) er liten og avstanden til BFR3 (pil) er stor.

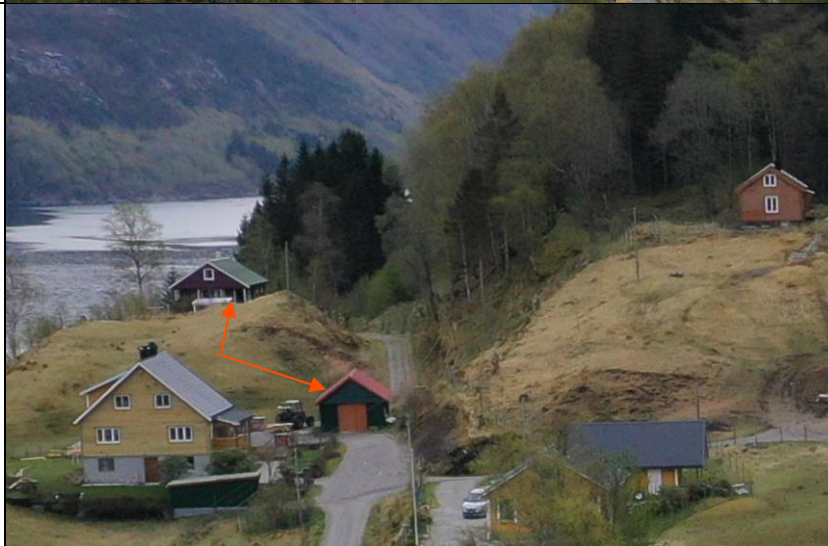
Lokal skråning  
over uthus (pil)  
har lite  
løysnepotensiale  
for skred.

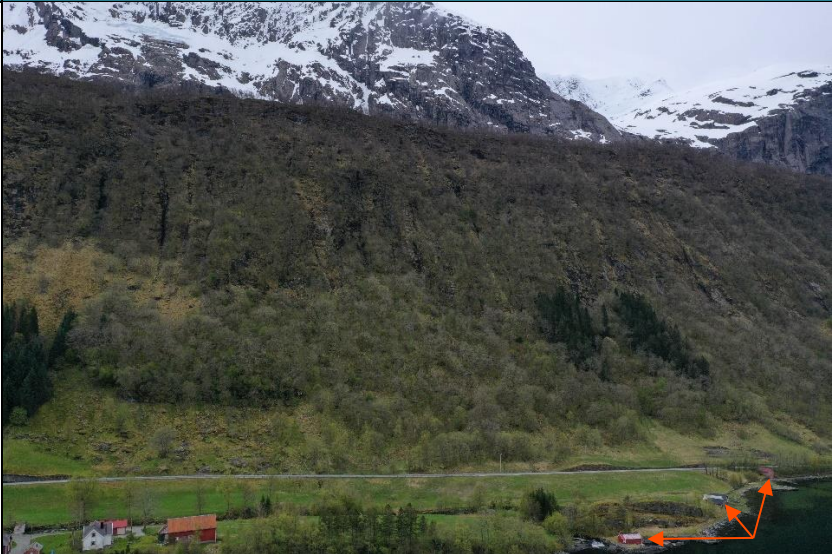
| Heilevang | Heilevang |
|---|---|
| <p>Det eine naustet ligg skjerna bak ein fjellrygg (pil). Naustet nærast vegen ligg tett på fjellsida. Mellom dei 3 nausta som ligg saman og fjellsida er det eit relativt flatt område med dyrka mark. Det er steinsprangløysne område og jord- og flaumskred spor i fjellsida over nausta.</p> | |

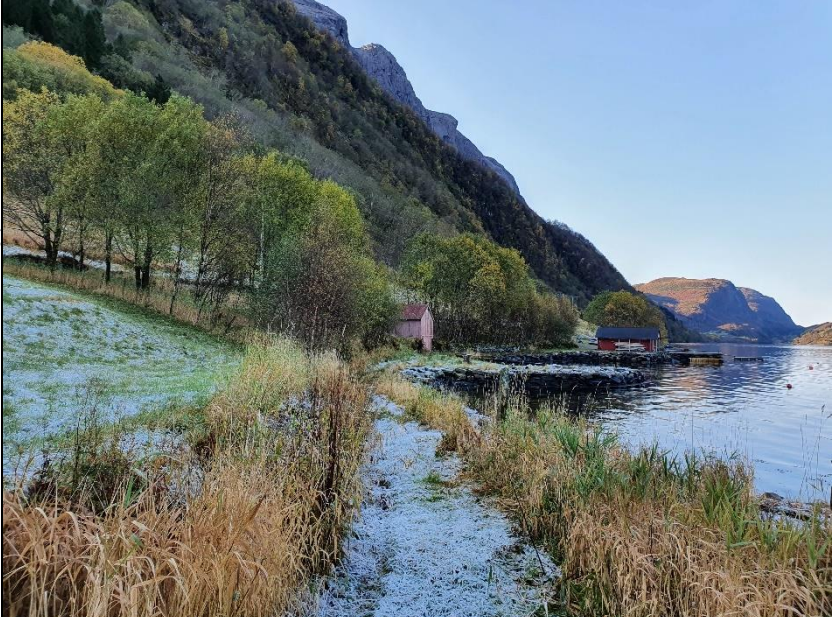
| Heilevang | Heilevang |
|---|---|
| <p>Naustet lengst vest ligg tett opptil vegen, og klart nærast fjellsida av nausta. Det er lite bremseområde mellom fjellsida og naustet.</p> | |

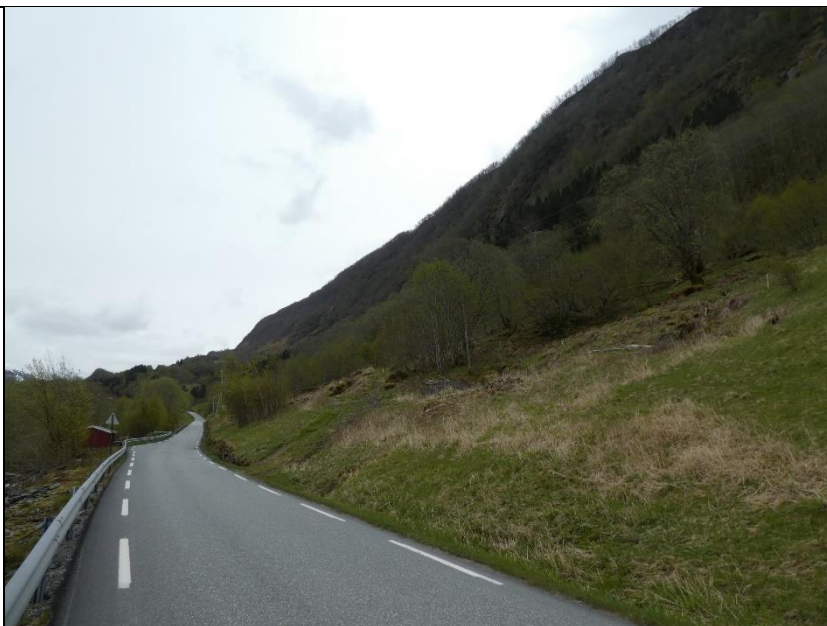
Området for kollektivhaldeplass har ein fjellrygg og gjel mellom seg og fjellsida.
