Vestland fylkeskommune

# REGULERINGSPLAN FV.609 - HEILEVANG SKREDVURDERING I BRATT TERRENG

Skredvurdering for permanent veglinje og midlertidig anleggsgjennomføring.

**Dato: 26.03.2021**  
**Versjon: 01**

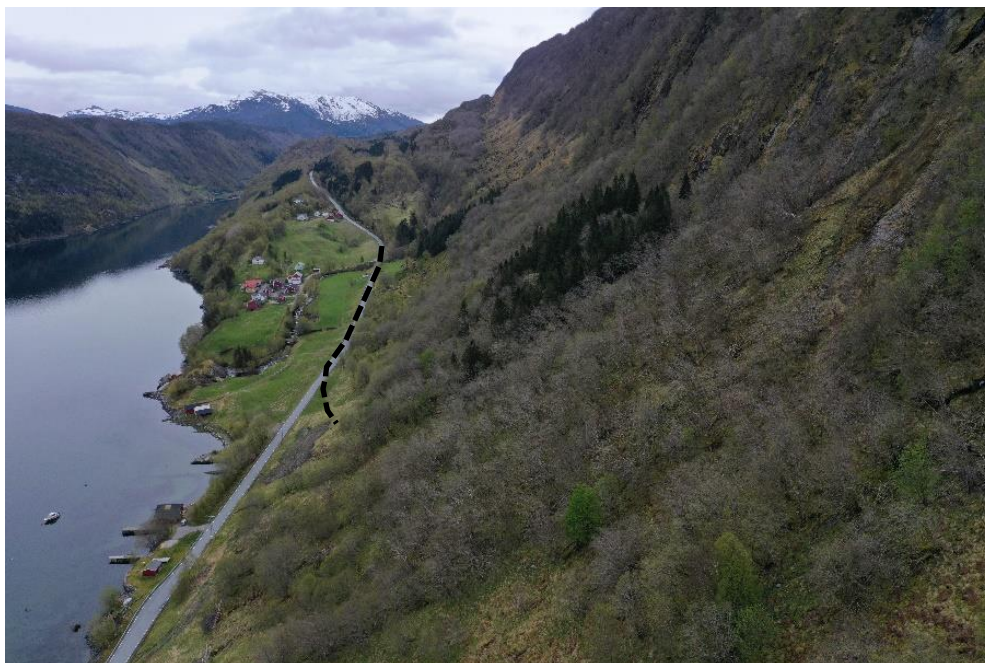
Figur 5 Bilete som viser at fjellsida er relativt bratt heilt ned til vegen. Vegstrekinga som er vurdert er merka med svart, stipla linje.

Vegstrekninga ved Heilevang ligg på mellom 10-20 moh (Figur 4). Sør for vegen er ei bratt fjellsida på ca. 300 høgdemeter opp mot Skogafjellet (Figur 5). Over dette ligg fjellet Blægja, på 1304 moh., men eit dalsøkk mellom Skogafjellet og Blægja gjer at dette ikkje vil ha påverknad på skredfaren mot vegen.

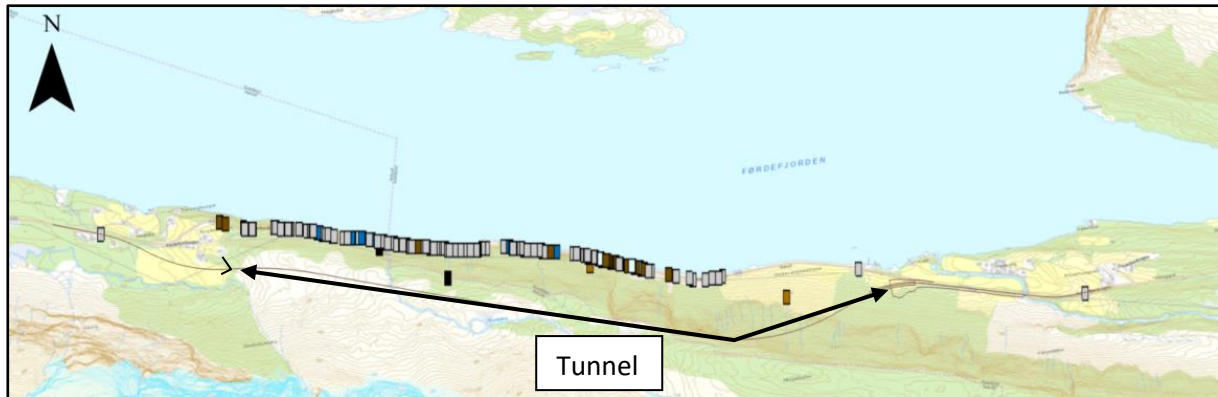
Figur 14 Kart som viser skredhendingar (farga boksar) og veglinje 14 000. Tunnellengda er markert med pil.

Bakgrunnen for prosjektet er skredsikring av strekninga mellom Heilevang og Hestvika. Tunnelen vil sikra den mest skredutsette strekninga (Figur 14). Det vil vera ein risiko for anleggsarbeidet å ha mykje transport langs dagens veg mellom Heilevang og Hestvika i periodar med mykje nedbør.

Det er ingen registrerte skredhendingar i NVE sin skredhendingsdatabase langs den planlagde vegen i dagen på strekninga vest for brua på Heilevang (Figur 14). Det er ei hending registrert aust for brua. Dette er ei utgliding frå vegskjeringa. Etter samtalar med lokalkjende og synfaringar har vi likevel fått vita om fleire steinsprang som har råka vegen eller vore tett på. Rett vest for påhogget er det registrert eitt flaumskred og eitt steinsprang som råka vegen (Figur 15).

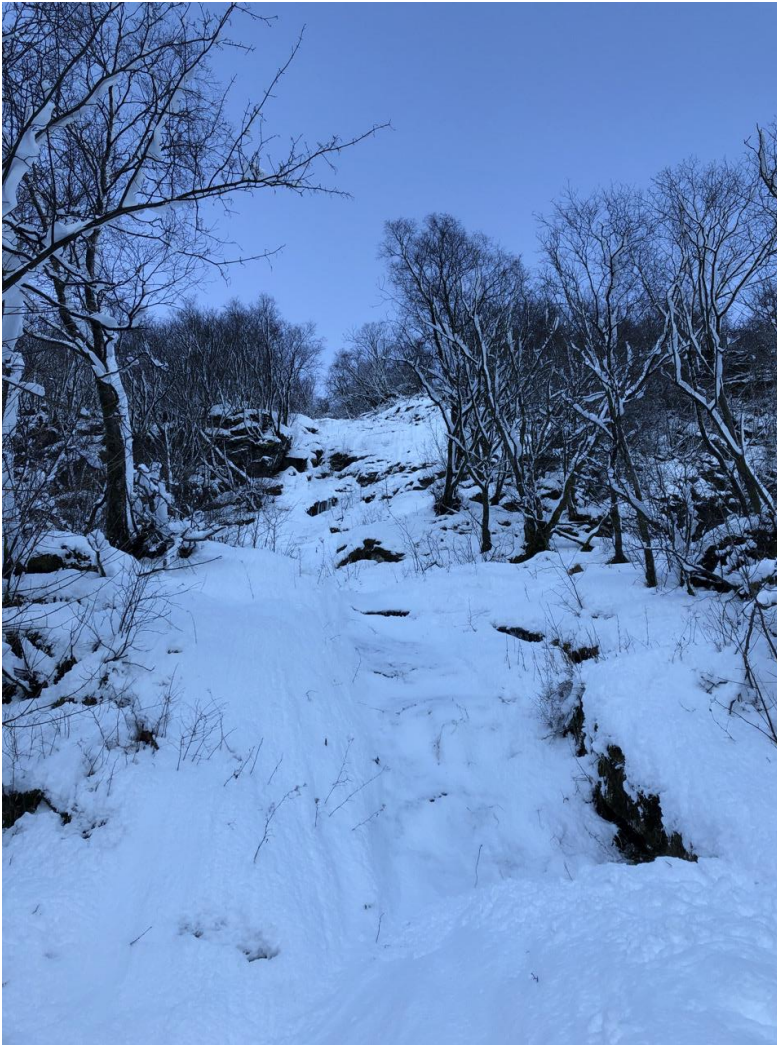
Figur 21 På synfaring 13.01.21 var det snø. Det er tydeleg at det er så bratt i fjellsida at snøen ikkje legg seg opp i store mengder oppe i dei bratte partia, men glir ut etter kvart.

Synfaring bekrefta antakelsar om at det er for bratt i brattpartia på toppen av fjellsida til at snøen held seg på plass, og vil heller skli ut som laussnøskred etter kvart snøfall (Figur 21). Klimadata tilseier at det er lite snø i nedre del av fjellsida. Ruheit i terrenget og skog gjer at sannsyn for store snøskred er liten.

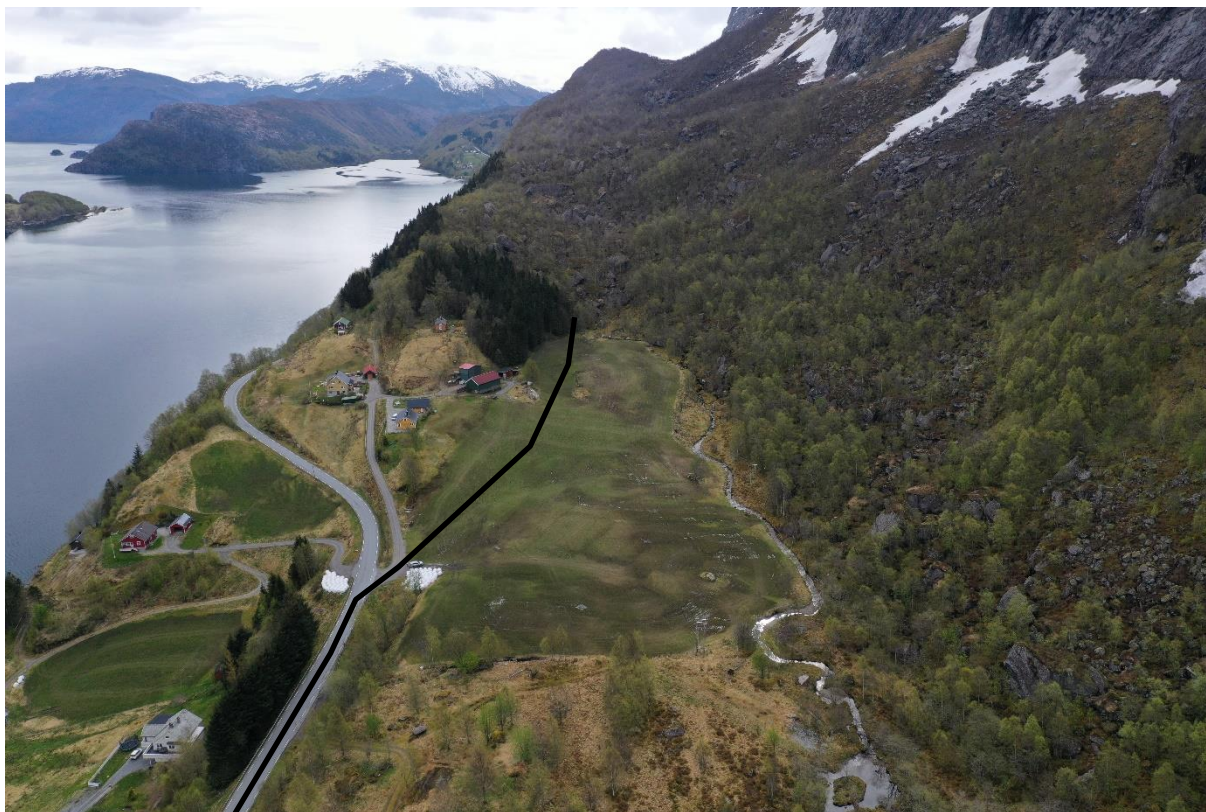
Figur 22 Bilete som viser terrenget ved tunnelportal og vestover i Hestvika.

Under den bratte fjellsida opp mot Blægja ligg ei svært grov ur (Figur 22). Den har grense ned mot bekk/elv, og grensar mot dyrka mark. Utbreiinga av ura tilseier at dei fleste blokker stoppar der. Hadde dei fleste utfalla hatt lenger utløp, ville ura hatt større utbreiing.

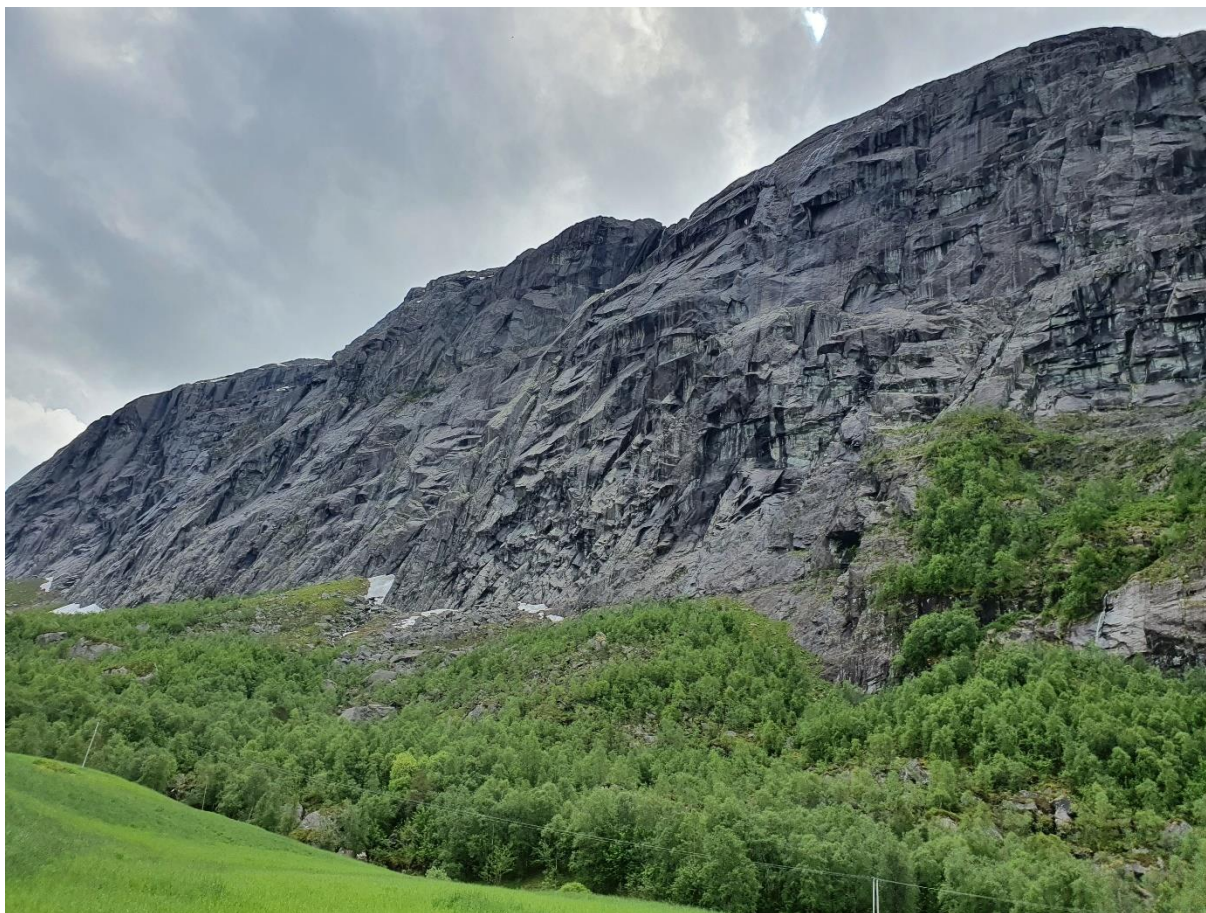
Figur 24 Øvre delar av fjellsida er massiv med lite oppsprekking.

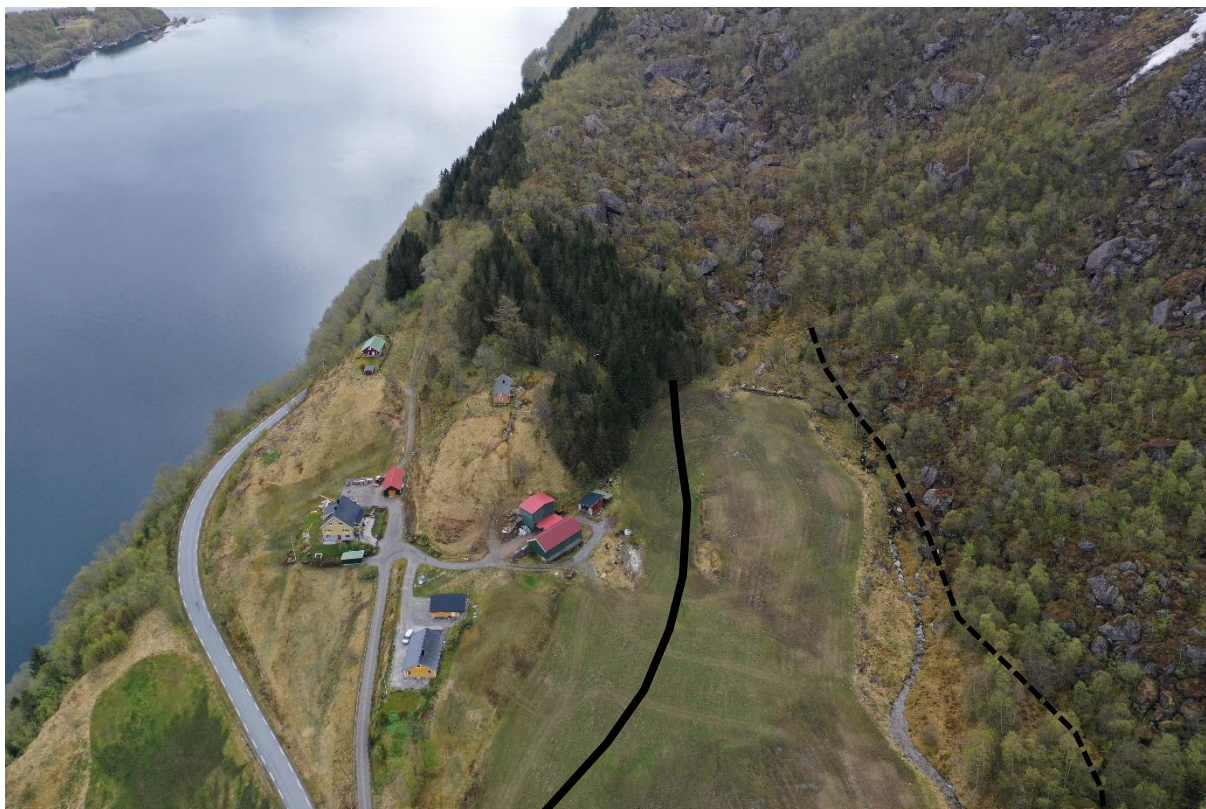
Figur 27 Bilete som viser urfot (stipla linje) og planlagt veg (strek).

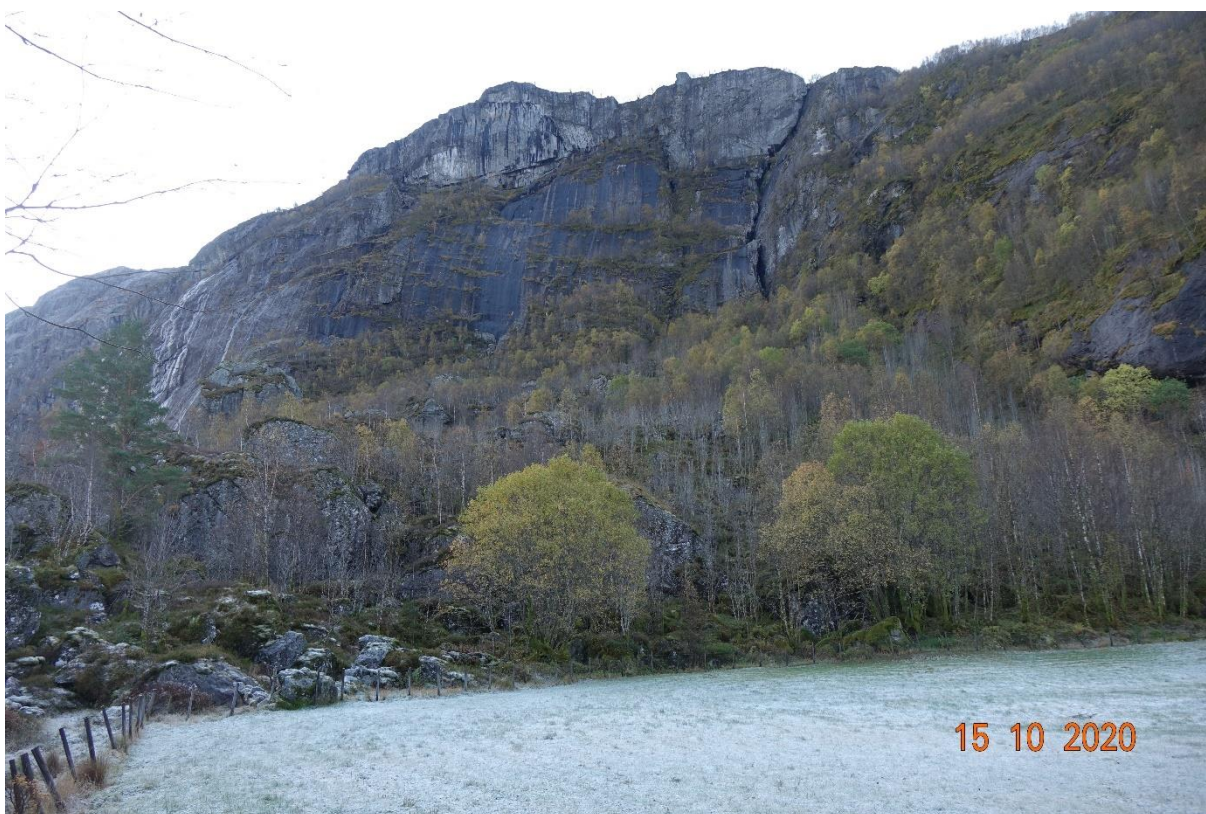
Figur 28 Deponiområdet. Fjellsidene er glatte og lite oppsprukne. Delar av området har stor steinskredur.

Deponiområdet ligg under fjellryggen som går opp mot Blægja (Figur 28; Figur 29; Figur 30). Mot aust er det ei høg vertikal fjellside, med bart fjell som er lite oppsprukken. Under denne fjellsida er det ei stor fjellskredur som breier seg ned til dyrka mark. Den har store grove blokker. Lenger vest går det ein fjellrygg nedover, fjellet er glattskurt og lite oppsprukke, med noko vegetasjon. Det er lite sannsynleg med steinsprang frå denne delen av fjellsida.

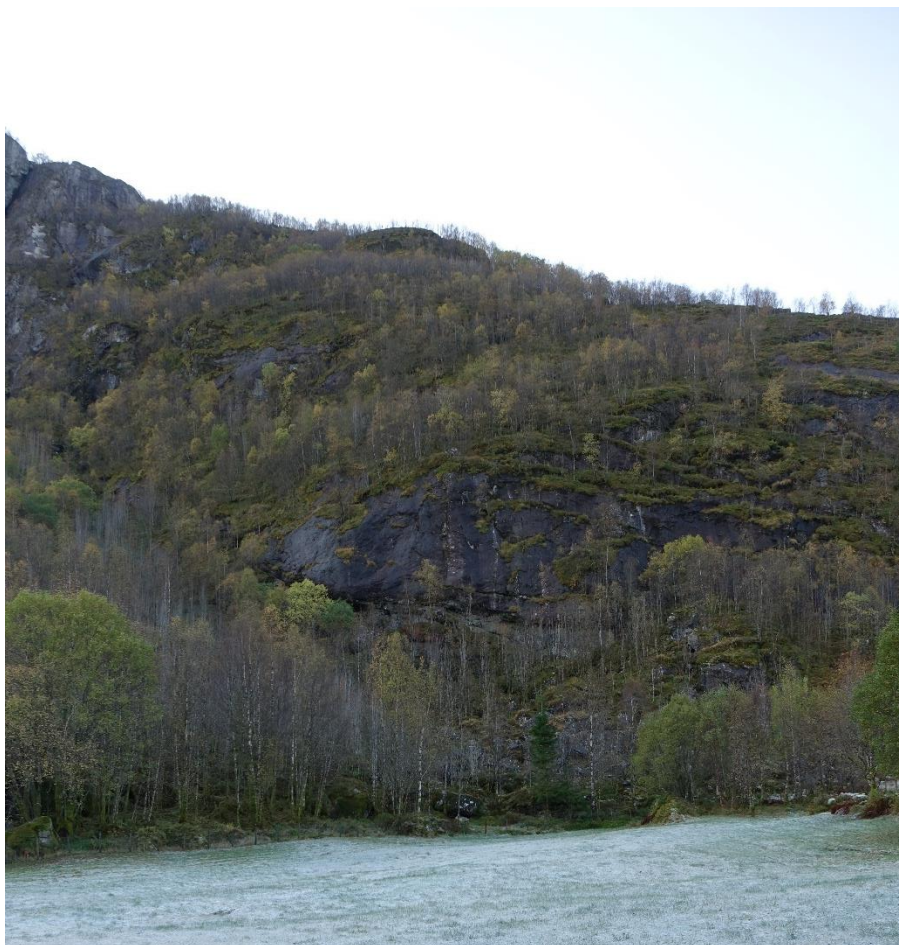
Figur 29 Glattskurt berg utan stor oppsprekking. Lite sannsyn for utfall.

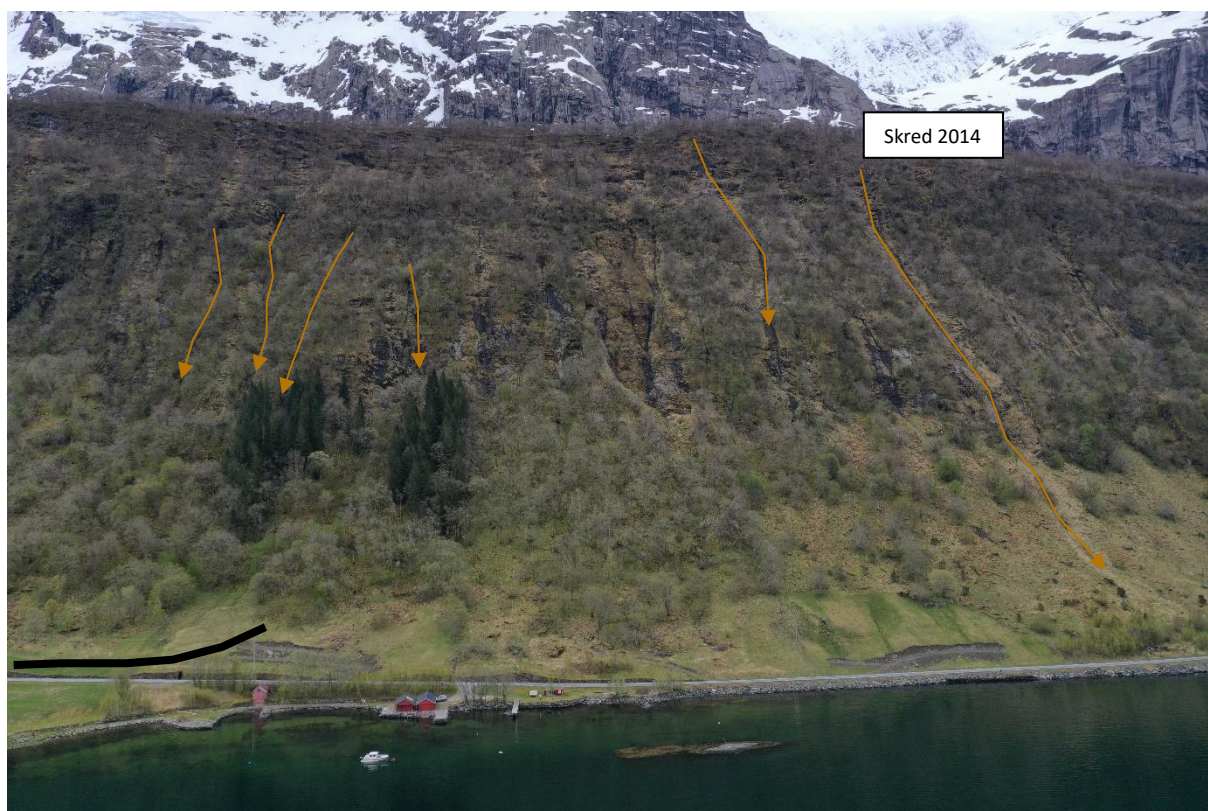
Figur 31 Dronefoto som viser potensielle jord- og flaumskredbaner i fjellsida over påhoggsområdet.

Skyggerelieffkart og dronefoto viser forsenkingar og teikn til utglidingar av jord i fjellsida (Figur 31; Figur 32).

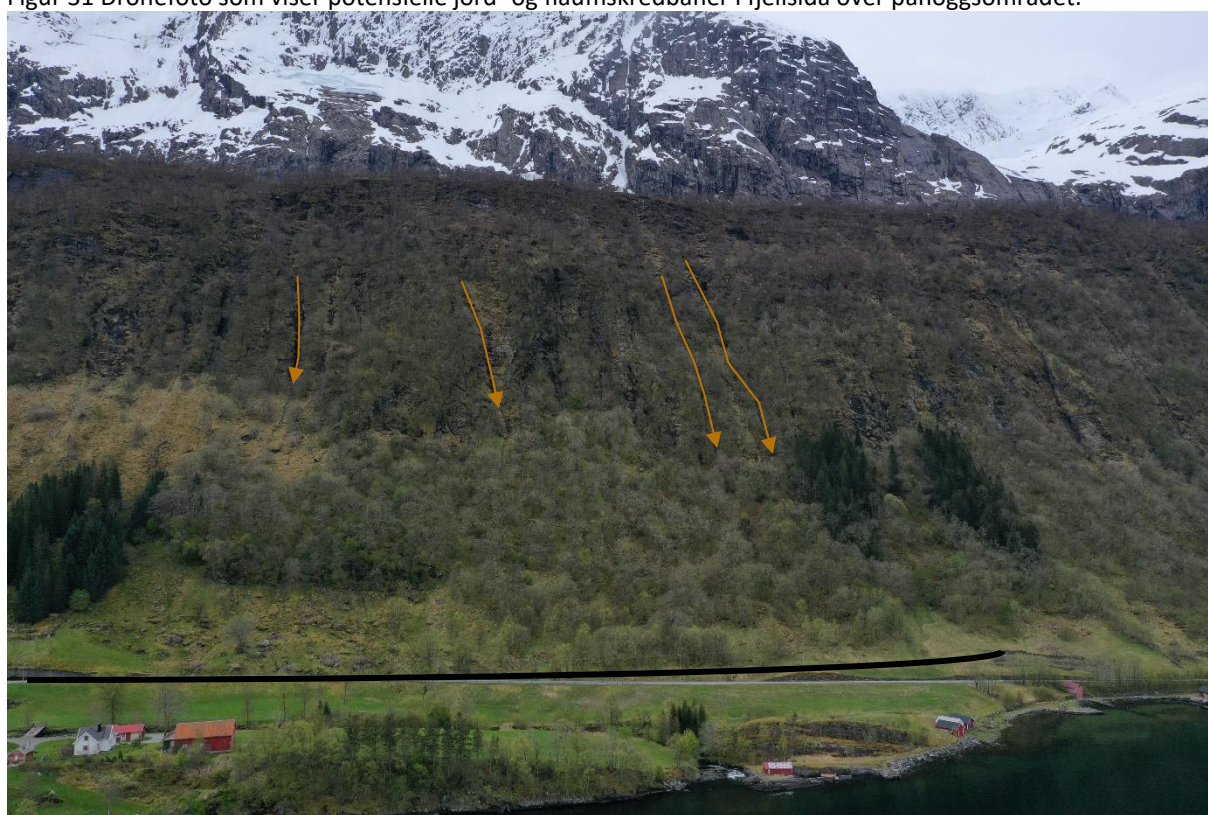
Figur 32 Dronebilde som viser potensielle jord- og flaumskredområde.

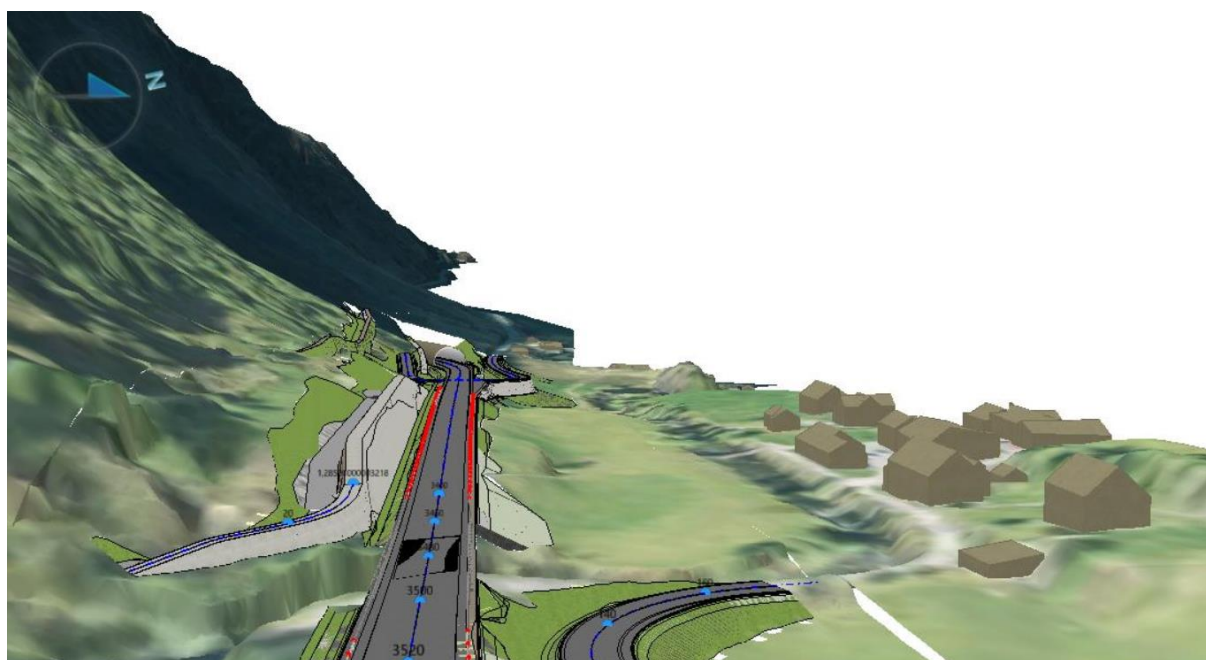
Figur 48 Snip frå prosjektert steinsprangvoll nærast Heilevangbrua og vestover.

Figur 47, Figur 48 og Figur 49 viser prosjekterte løysingar for permanent sikring og midlertidig sikring.

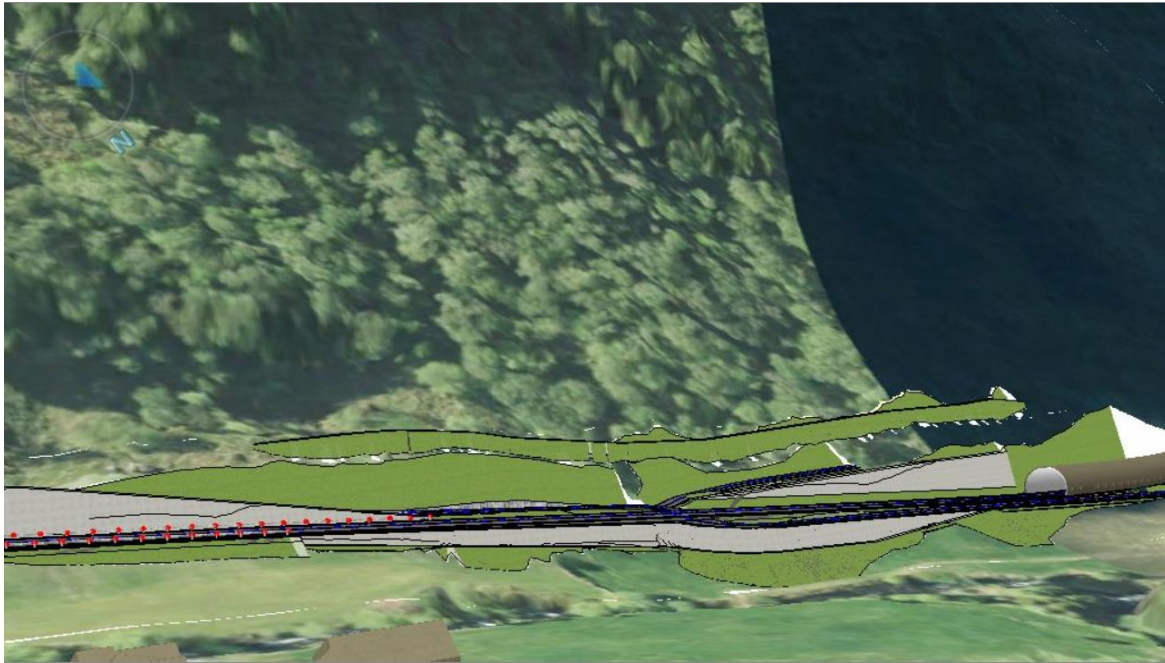
Figur 49 Snip frå prosjektert steinsprangvoll ved tunnelpåhogg og austover på Heilevang.
